О дефектах бетонных полов на объектах складского назначения, причинах их возникновения и способах предупреждения

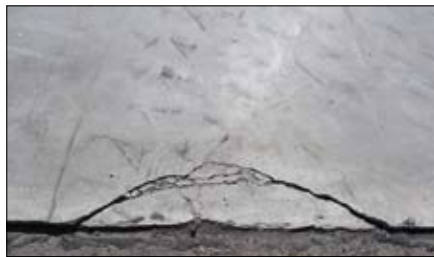
Под действием эксплуатационных нагрузок эти слабые участки плит (края и углы) откалываются и обычно проседают или раскалываются на более мелкие части.
